SVEUČILIŠTE U ZAGREBU
FAKULTET STROJARSTVA I BRODOGRADNJE

ZAVRŠNI RAD

PRIMJERI TROŠENJA DIJELOVA CESTOVNIH VOZILA

EXAMPLES OF WEAR OF ROAD VEHICLES PARTS

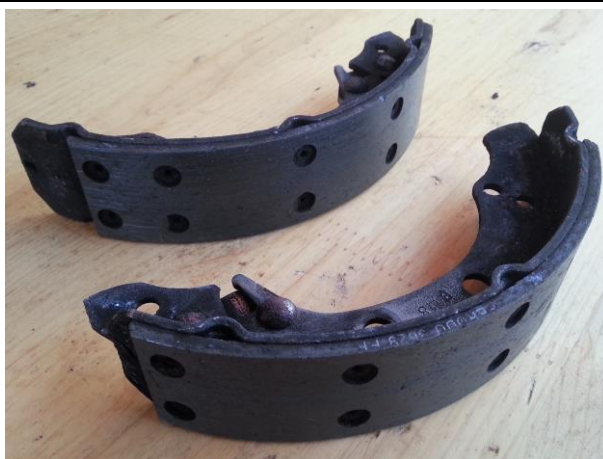
Dio:	Kočione obloge bubanj kočnice
Osobno vozilo:	Volkswagen Golf III
Godište vozila:	1995.
Pređeni kilometri s ovim dijelom:	90000 km
Cijena novog proizvoda:	180 kn / 4 komada
Mjesto ugradnje:	Stražnja osovina
Promjer:	200 mm
Širina:	40 mm

**Slika 71. Potrošene obloge bubanj kočnice**

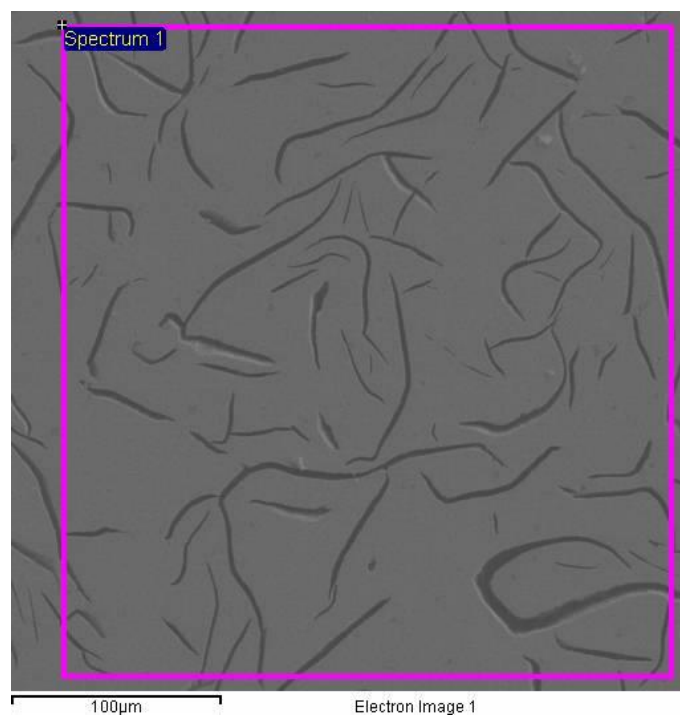
Slika 98. Područje prve analize površine uzorka kočionog diska

Element	Weight%	Atomic%
C K	25.25	60.65
Si K	1.42	1.45
Mn K	0.72	0.38
Fe K	72.62	37.52
Totals	100.00

Slika 99. Udio elemenata uzorka kočionog diska - 1

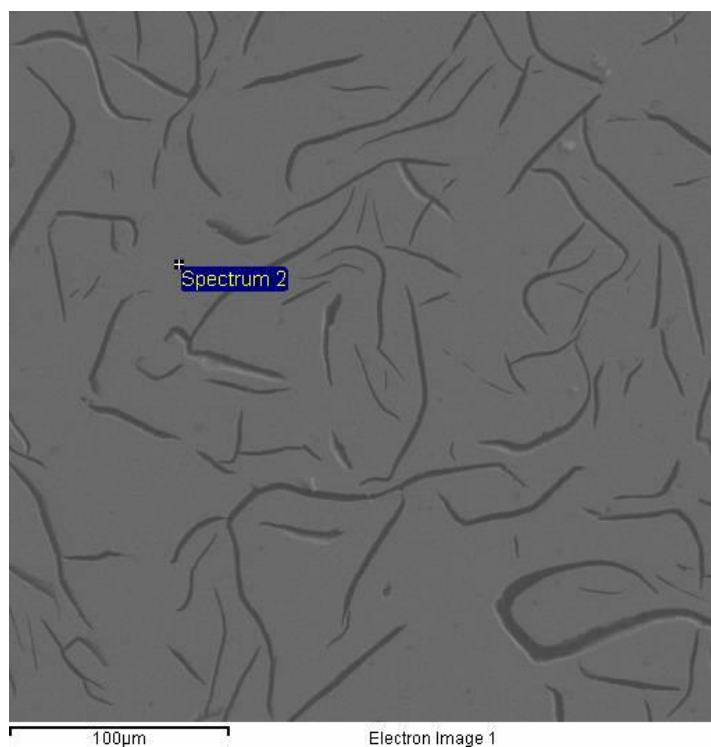
Slika 101. Mjesto druge analize površine uzorka kočionog diska

Element	Weight%	Atomic%
C K	6.92	25.28
Si K	2.12	3.32
Fe K	89.96	70.71
Cu K	1.00	0.69
Totals	100.00

Slika 102. Udio elemenata uzorka kočionog diska - 2

Prema dobivenim podacima potvrđuje se tvrdnja da je materijal izrade kočionog diska sivi lijev. EDS pokazuje da ima 6,92% ugljika iako se u literaturi nalazi da su granice udjela od 2,5 do 4,5%. Povišeni udio ugljika može biti rezultat nečistoća na površini uzorka jer uzorak prilikom skeniranja nije bio nagrižen. Osim ugljika i željeza, prisutni su i silicij i bakar. Kemijski sastav u prethodnim tablicama samo je orijentacijski.

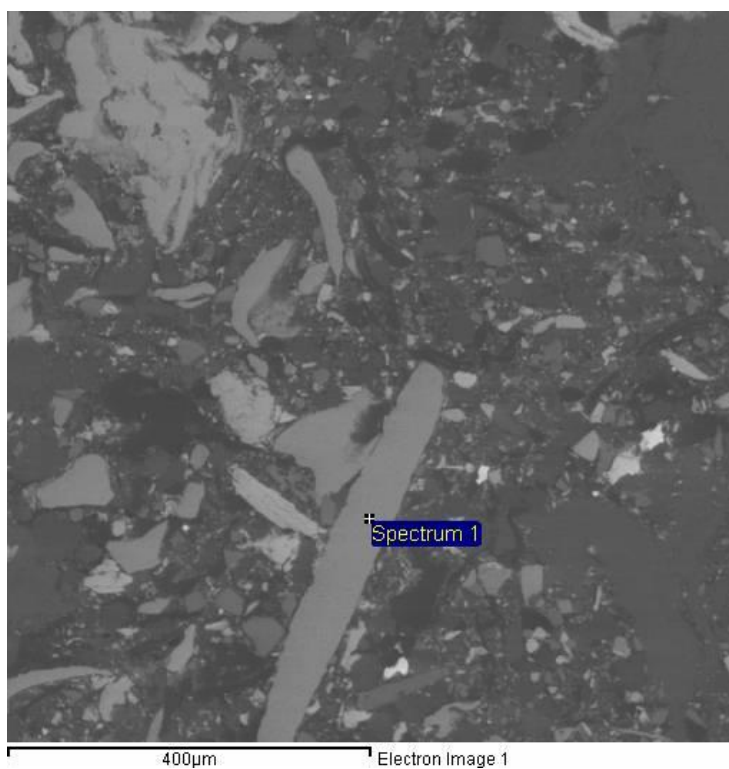
Slika 106. Mjesto prve analize površine uzorka kočione obloge

Element	Weight%	Atomic%
C K	4.16	16.80
Fe K	95.84	83.20
Totals	100.00

Slika 107. Udio elemenata uzorka kočione obloge – 1

Prema dobivenim podacima vidi se da se ovdje radi o metalnom ojačanju u obliku željeznog karbida.

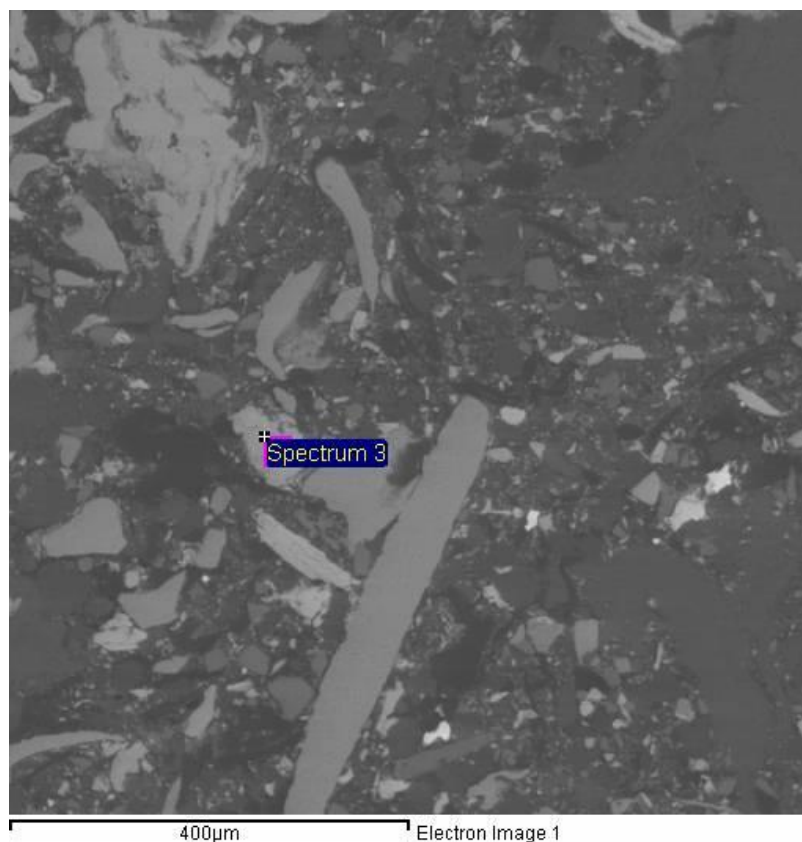
Slika 109. Područje druge analize površine uzorka kočione obloge

Element	Weight%	Atomic%
B K	19.80	43.10
C K	19.11	37.45
N K	-6.65	-11.17
O K	3.69	5.43
Mg K	0.54	0.52
S K	21.85	16.03
Ca K	0.26	0.15
Cu K	1.58	0.58
Sn L	39.81	7.89
Totals	100.00

Slika 110. Udio elemenata uzorka kočione obloge – 2

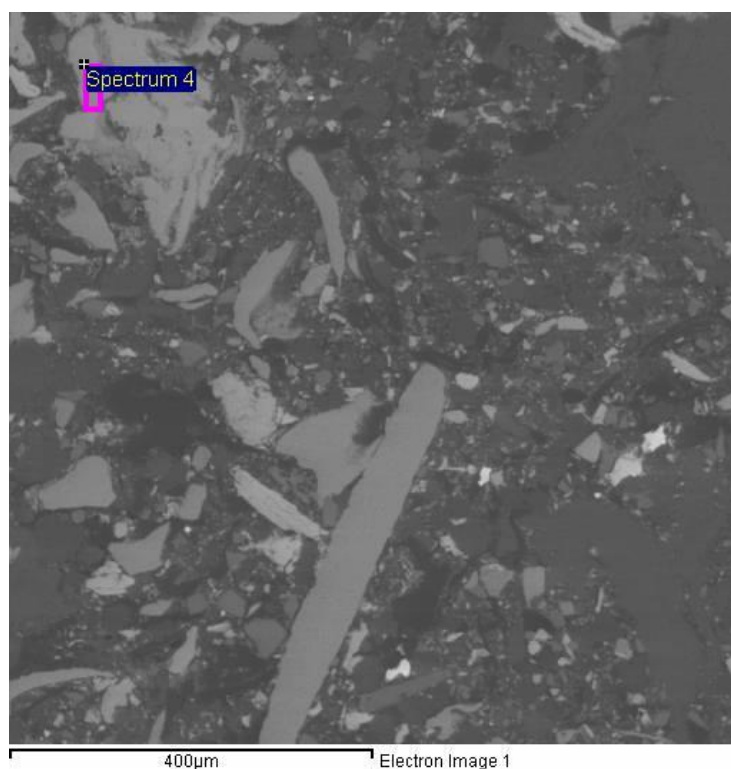
Slika 112. Područje treće analize površine uzorka kočione obloge

Element	Weight%	Atomic%
C K	7.84	31.19
Cu K	90.21	67.84
Mo L	1.95	0.97
Totals	100.00

Slika 113. Udio elemenata uzorka kočione obloge – 3

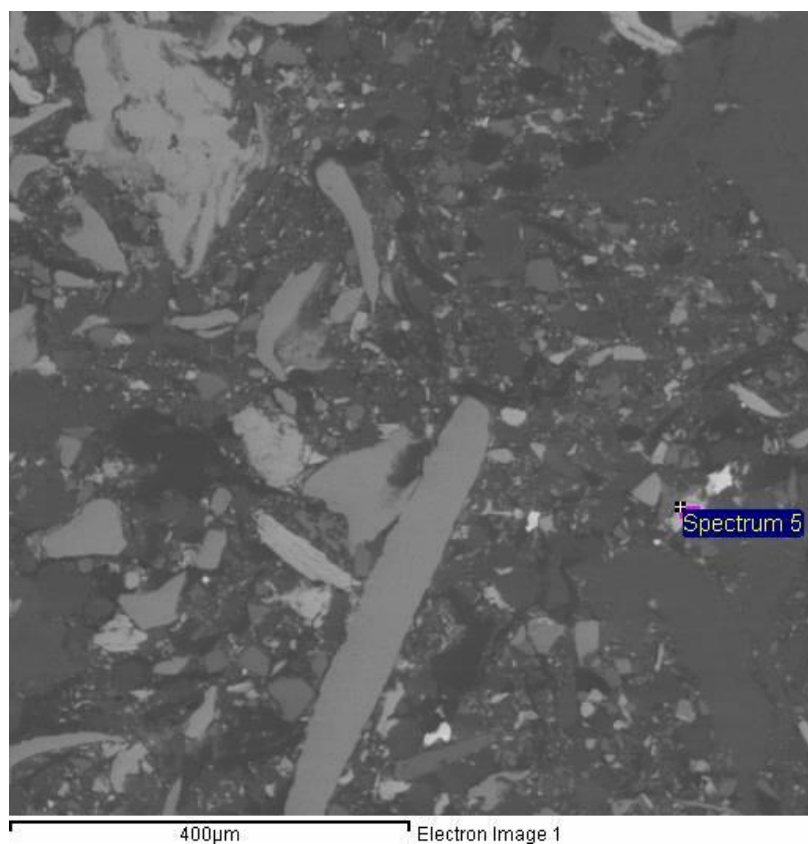
Slika 115. Područje četvrte analize površine uzorka kočione obloge

Element	Weight%	Atomic%
C K	3.53	18.12
N K	0.86	3.81
O K	9.56	36.89
Ca K	0.75	1.16
Sn L	65.99	34.31
Bi M	19.30	5.70
Totals	100.00

Slika 116. Udio elemenata uzorka kočione obloge – 4

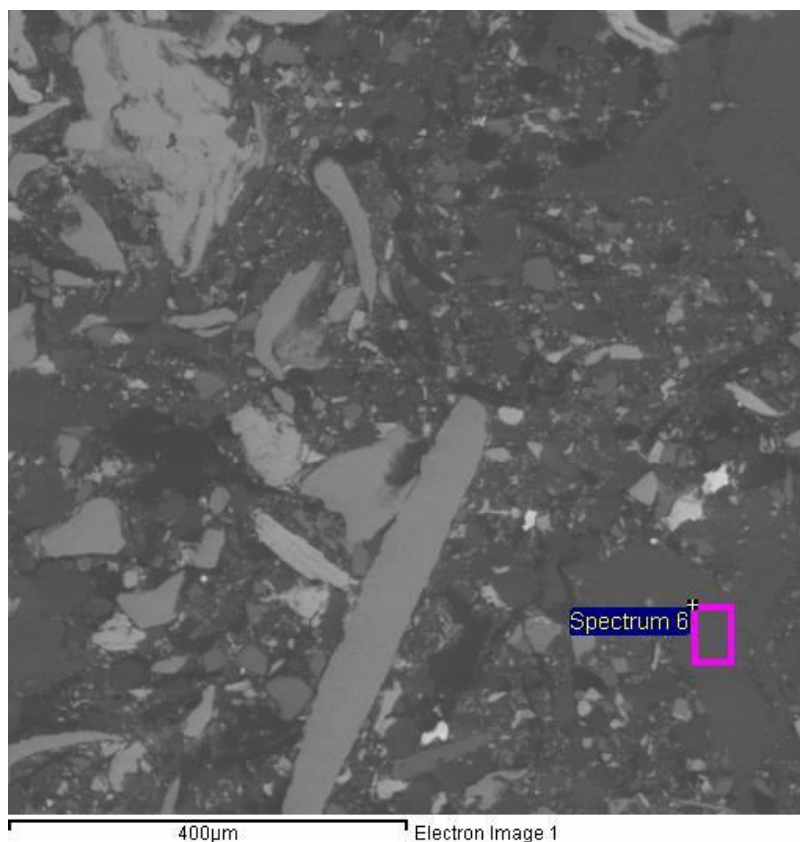
Slika 118. Područje pete analize površine uzorka kočione obloge

Element	Weight%	Atomic%
C K	9.24	14.52
O K	49.53	58.40
Mg K	13.41	10.41
Al K	4.06	2.84
Si K	15.99	10.74
K K	3.09	1.49
Ti K	0.40	0.16
Fe K	4.26	1.44
Totals	100.00

Slika 119. Udio elemenata uzorka kočione obloge – 5

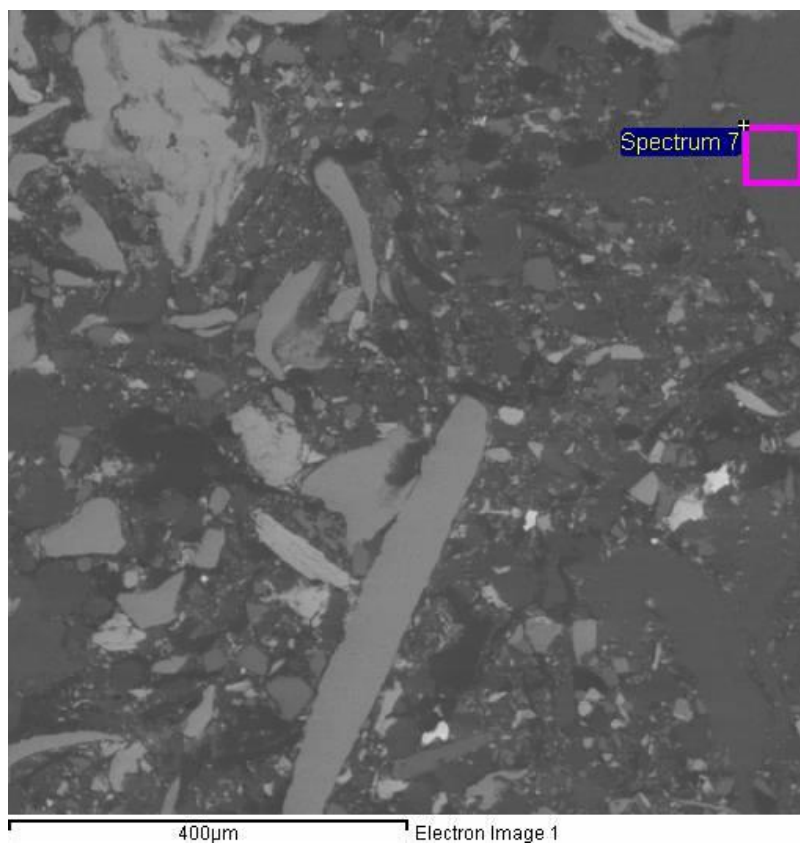
Slika 121. Područje šeste analize površine uzorka kočione obloge

Element	Weight%	Atomic%
C K	10.77	16.97
O K	47.80	56.56
Mg K	12.35	9.62
Al K	3.78	2.65
Si K	14.95	10.07
K K	3.96	1.92
Ti K	0.61	0.24
Fe K	5.78	1.96
Totals	100.00
